**La Conservación del Patrimonio Cultural  
Inmueble durante Conflictos Armados Internos:  
LA GUERRA CIVIL ESPAÑOLA 1936-1939**

**Tesis Doctoral**

**ROSA BUSTAMANTE MONTORO**  
Arquitecta

**Madrid, 1996**

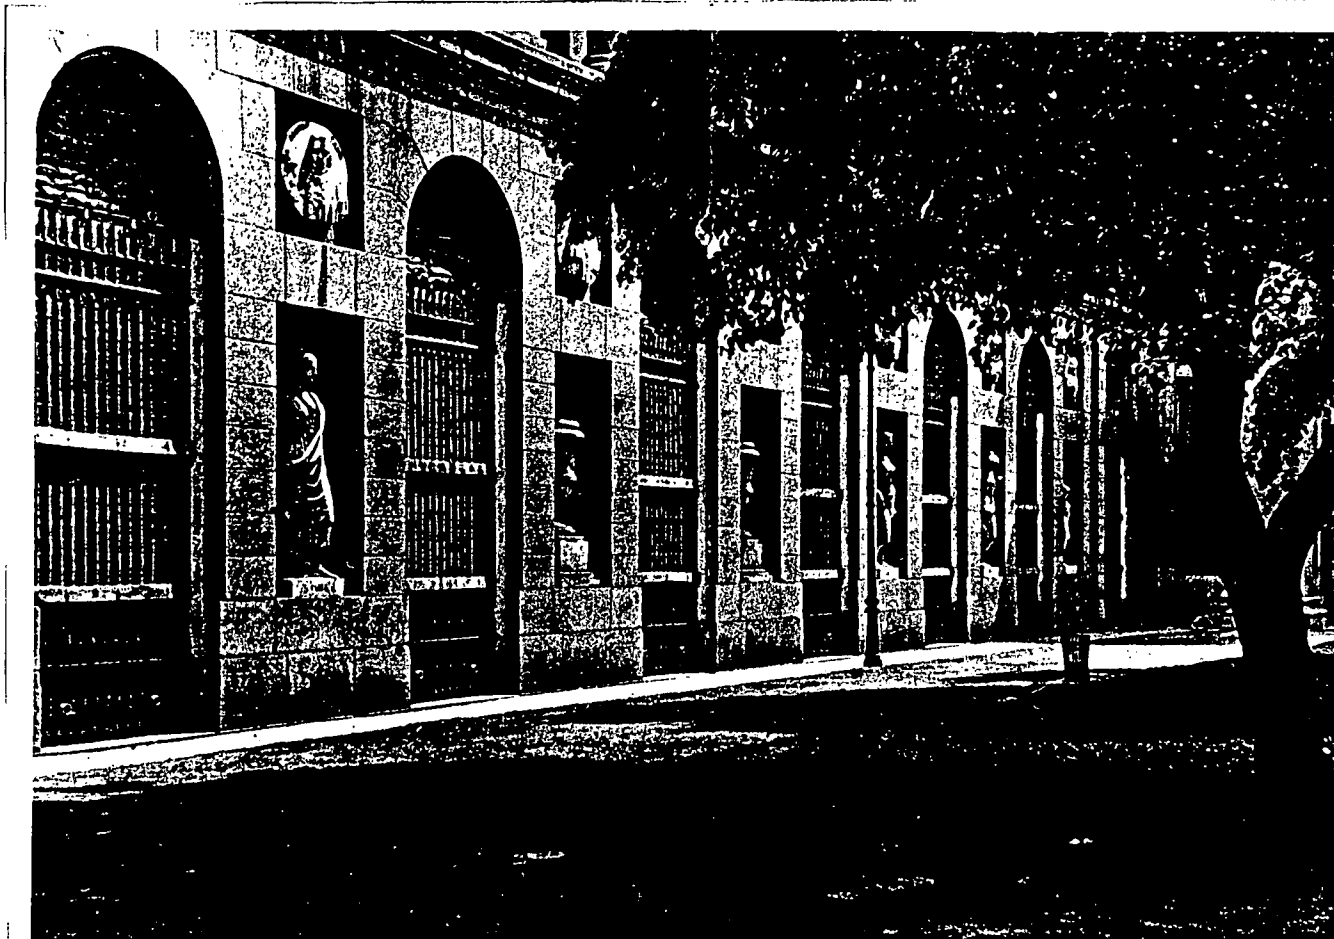
Fig. 14  
Museo del Prado. Protección de logia derecha  
FPH.AIA.ICRBC.MC.

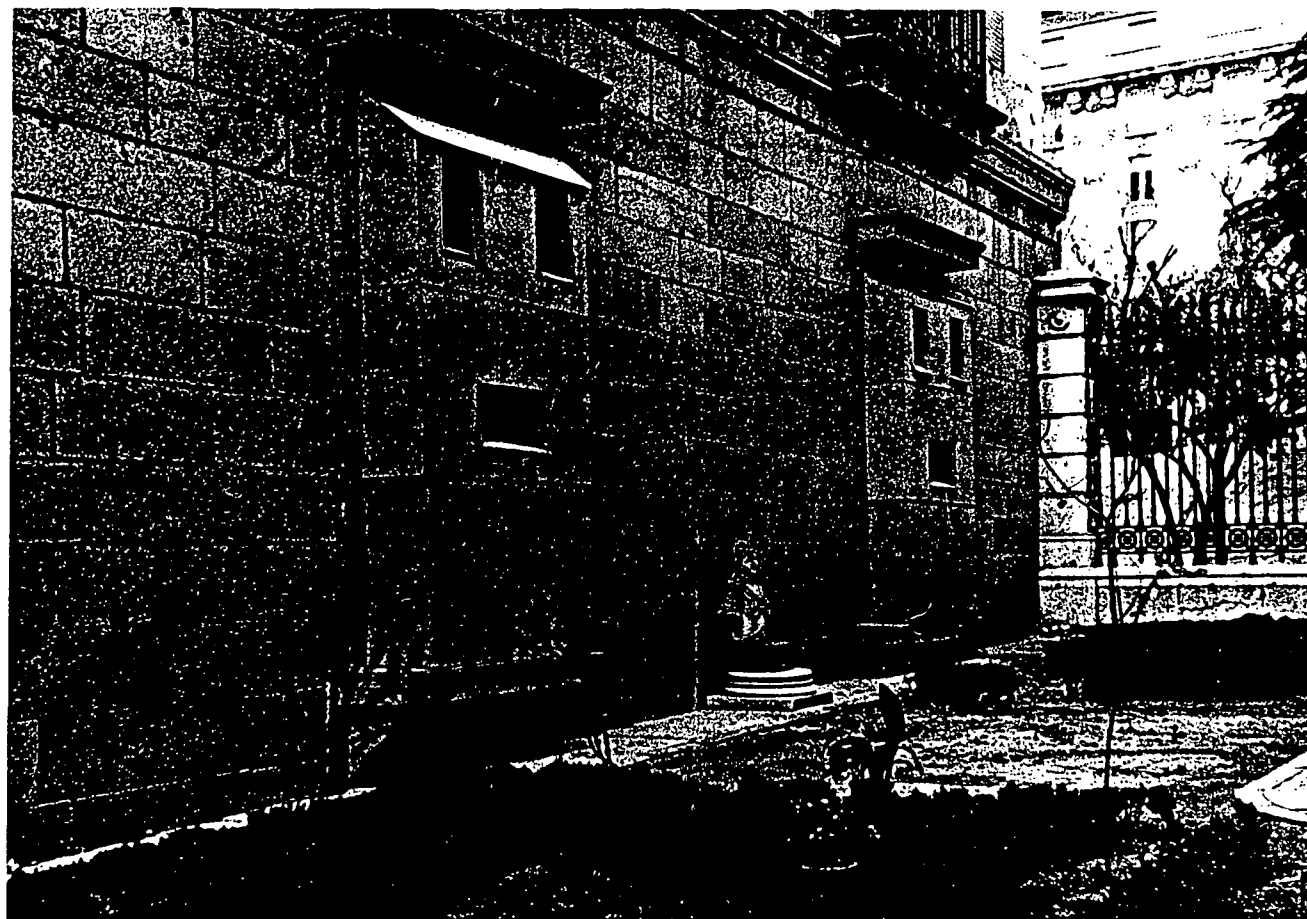
Fig. 15  
Museo del Prado. Protección de ventanas  
FPH.AIA.ICRBC.MC.

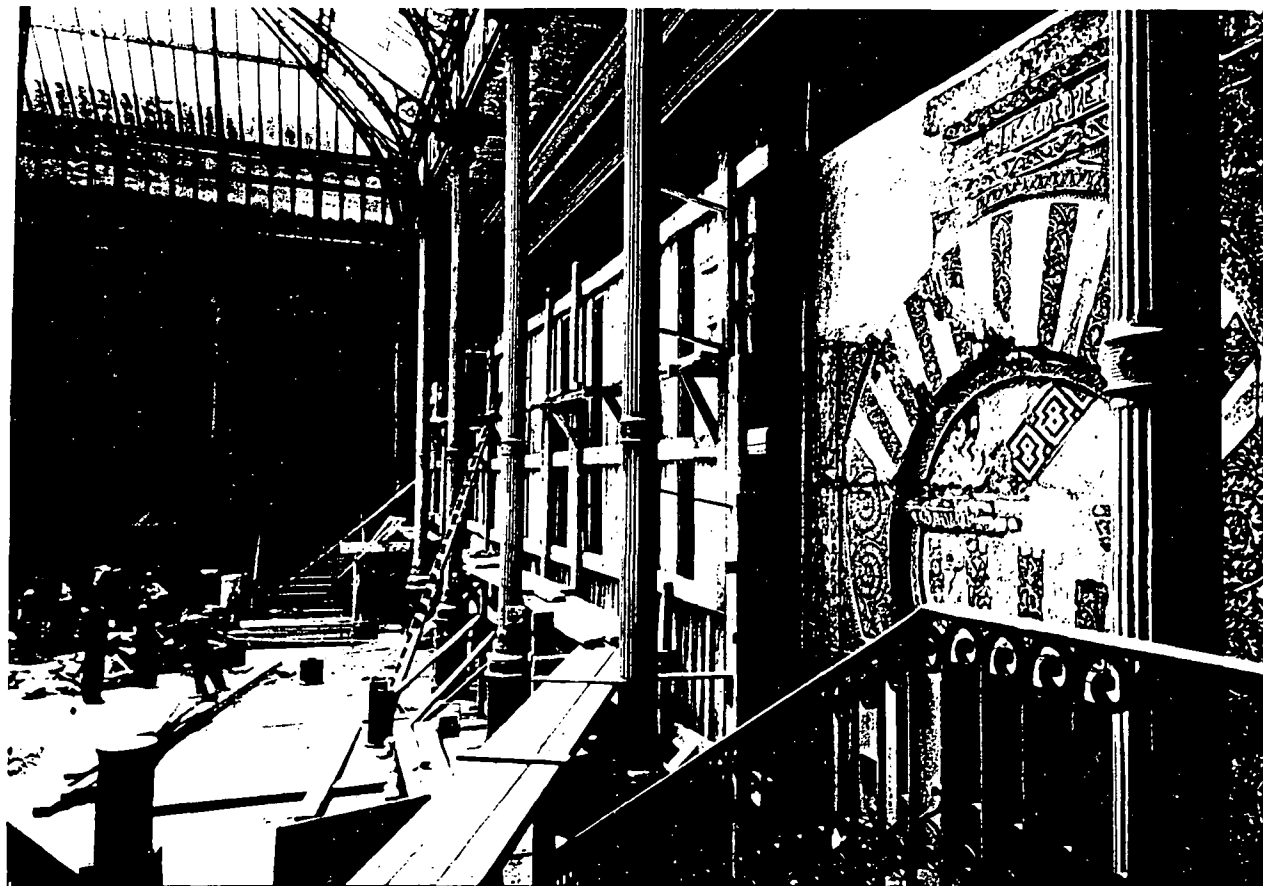
Fig. 20  
Museo Arqueológico Nacional. Empalizada de yeserías  
árabes en Patio hispano-árabe. A.ICRBC.MC.

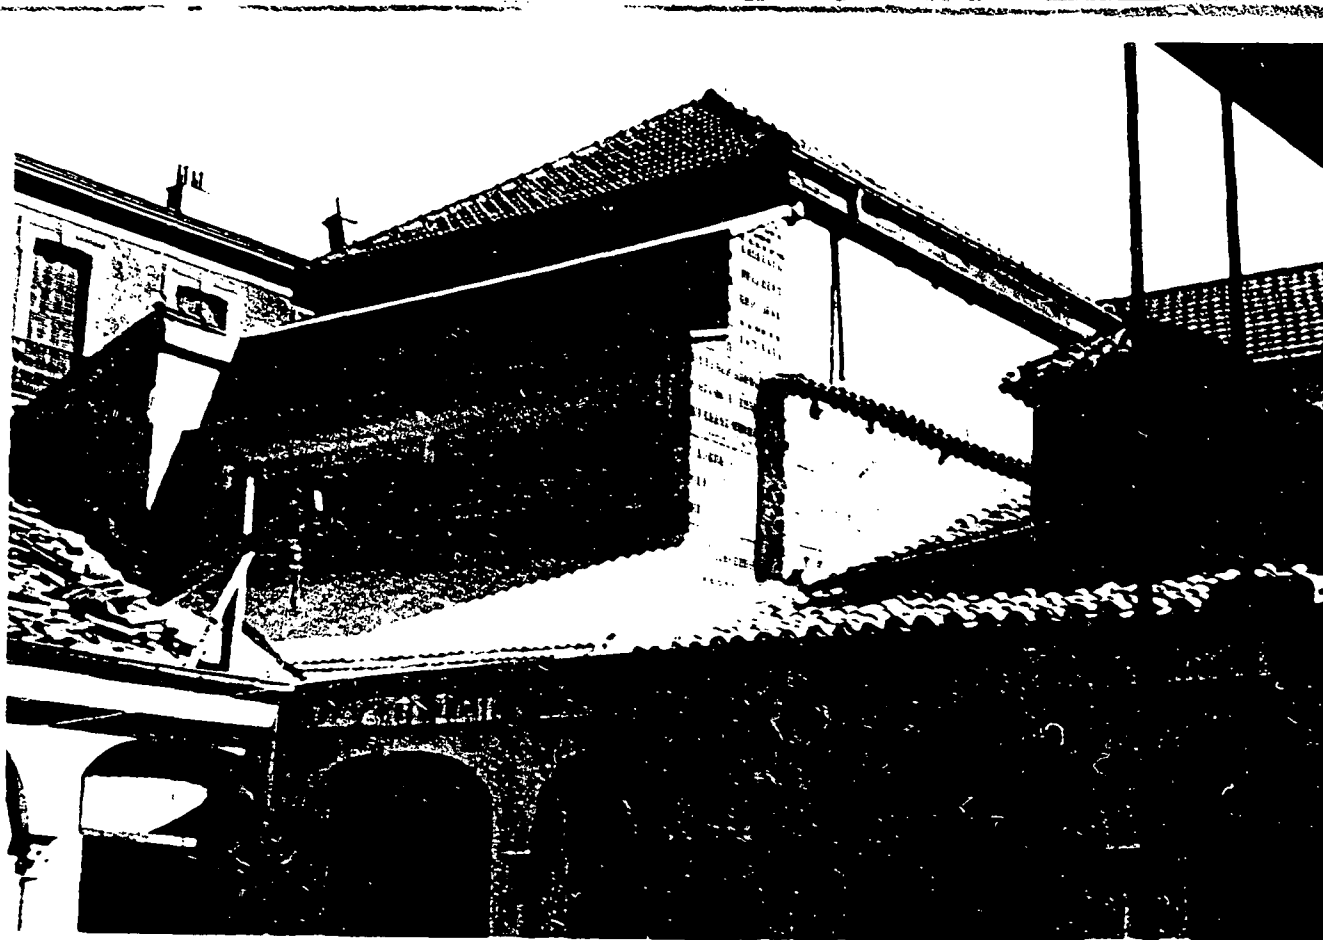
Fig. 24  
Fotografía de protección de escalera de las Descalzas  
Reales. FPH.AIA.ICRBC.MC.

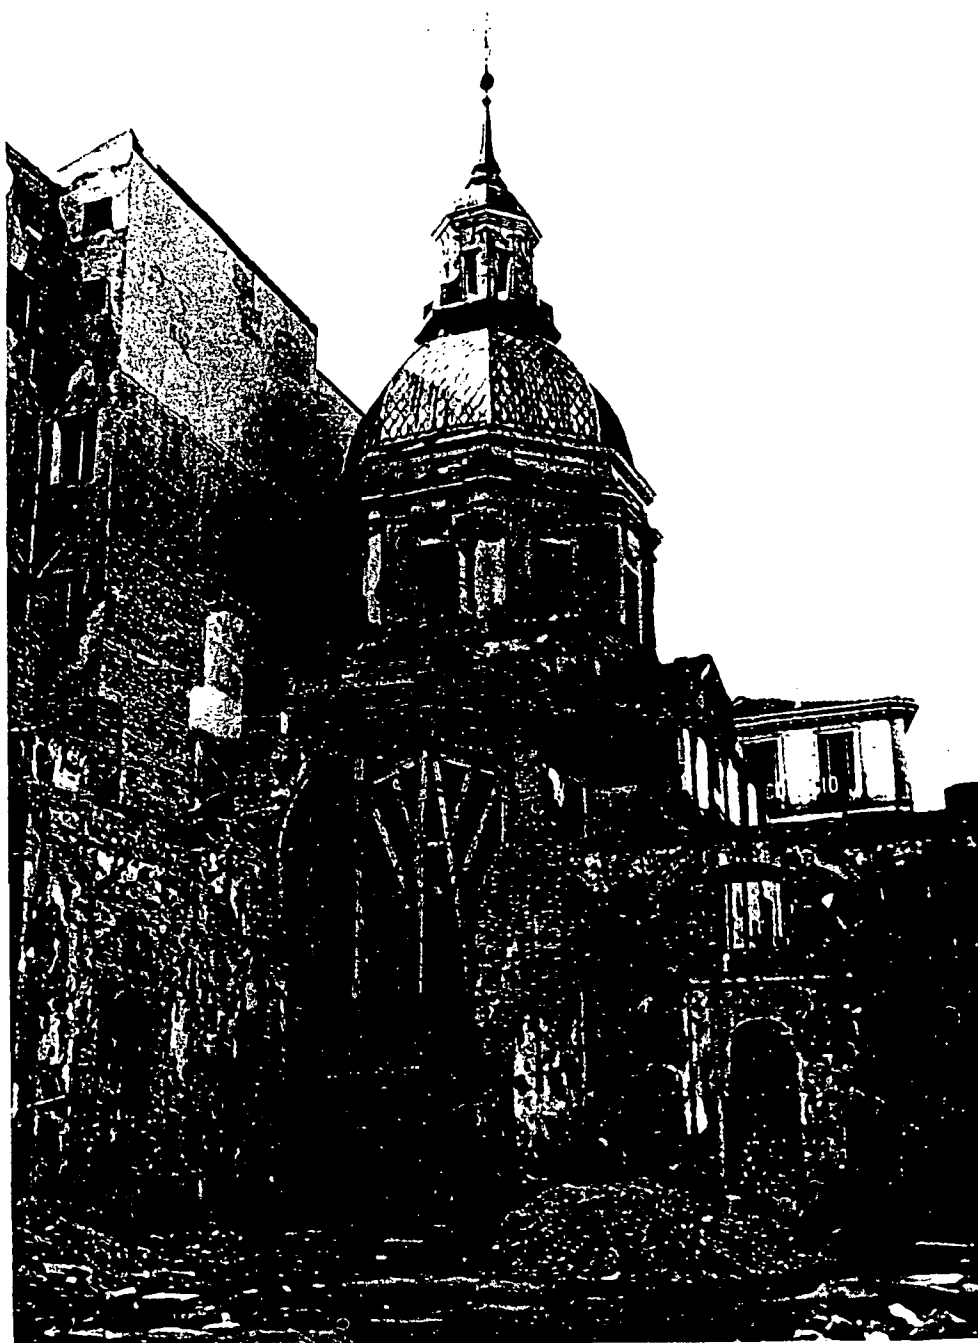
Fig. 47  
CRRSM. Apeo de la Capilla de Arquitectos en la Iglesia  
de San Sebastián, mayo 1938. FPH.AIA.ICRBC.MC
